INFORME PERICIAL

VALORACION DE VIVIENDA EN BLOQUE

Avda. [REDACTED] [REDACTED], nº [REDACTED] - [REDACTED] E
[REDACTED] - Cáceres

Promotores: [REDACTED] [REDACTED] [REDACTED]
Técnico redactor: [REDACTED] [REDACTED] [REDACTED], arquitecto técnico
Fecha de informe: 22 de marzo de 2016

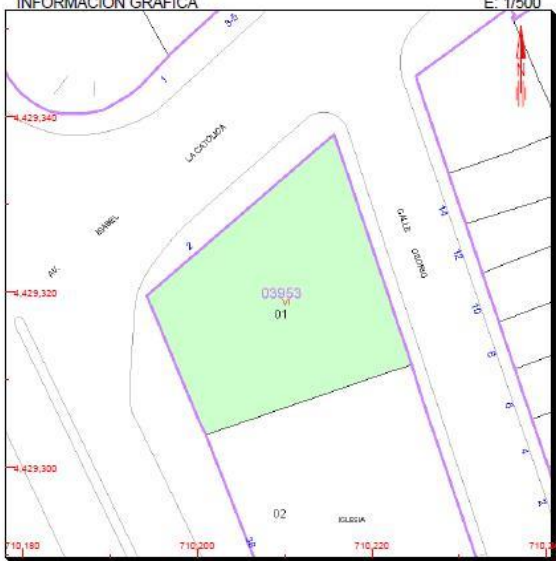
INFORMACIÓN GRÁFICA E: 1/500

LOCALIZACIÓN
AV ISABEL CATOLICA 2 Es:E Pt:05 Pt:E
10800 CORIA [CÁCERES]

USO LOCAL PRINCIPAL: Residencial AÑO CONSTRUCCIÓN: 1999

COEFICIENTE DE PARTICIPACIÓN: 2,220000 SUPERFICIE CONSTRUIDA (m²): 94
